Tôi từng gặp một hệ điện năng lượng mặt trời lắp xong được hơn nửa năm thì sản lượng tụt rõ rệt. Ban đầu chủ nhà tưởng là “trời nắng lên xuống”, nhưng khi xem lại dữ liệu theo ngày và theo khung giờ, mức sụt không còn là chuyện thời tiết. Nó giống như chiếc máy đang bị “khựng” ở một khâu nào đó, có thể là phần điện, cũng có thể là phần vận hành ngoài nắng. Và tin tốt là, với cách khoanh vùng đúng, bạn thường tìm ra nguyên nhân khá nhanh, trước khi sự cố kéo dài làm hỏng thêm phần còn lại.

Bài viết này đi theo lối thực chiến: quan sát biểu hiện, suy ra khả năng cao, kiểm tra có thứ tự, rồi mới xử lý. Tôi sẽ nói cả những tình huống hay bị bỏ qua, ví dụ bóng cây mới mọc, đầu dây lệch cực, hoặc inverter “thở không đúng” do cấu hình. Bạn không cần phải là thợ điện mới làm được phần kiểm tra ban đầu, nhưng cần hiểu giới hạn an toàn khi đụng vào DC.

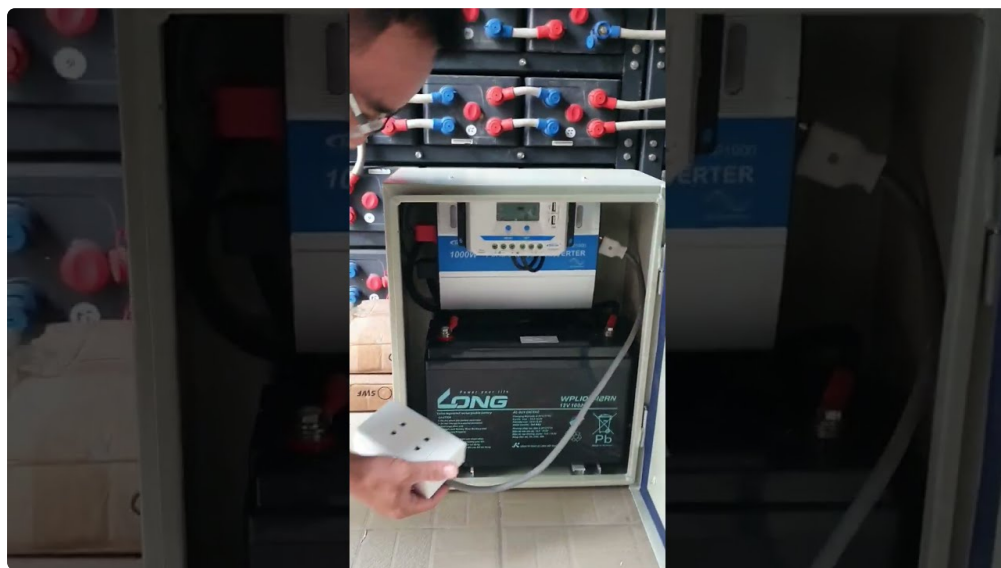
Dưới đây là một checklist ngắn, dành cho bước khoanh vùng ở mức người vận hành có thể làm được mà không bước vào phần DC đo trực tiếp.

- So sánh dữ liệu công suất theo giờ trước và sau giai đoạn giảm, xem có khung giờ “rơi” cố định hay không
- Quan sát bề mặt module và khu vực lắp, tìm dấu vết bóng che mới, lá rụng, phân chim, rêu hoặc bụi đóng dày
- Kiểm tra đầu nối, hộp nối, và tuyến cáp xem có dấu hiệu lỏng, oxy hóa, ổ cháy, nứt vỏ cáp hay không
- Xem trạng thái inverter, cảnh báo, log sự kiện và thông số limit nếu có, đối chiếu thời điểm bắt đầu giảm
- So sánh với một hệ khác cùng khu (nếu có) hoặc đối chiếu với dự báo bức xạ để loại trừ “giảm do trời”
