## **Τι κάνει ακριβώς μια κάμερα CCTV σε έναν σωλήνα**

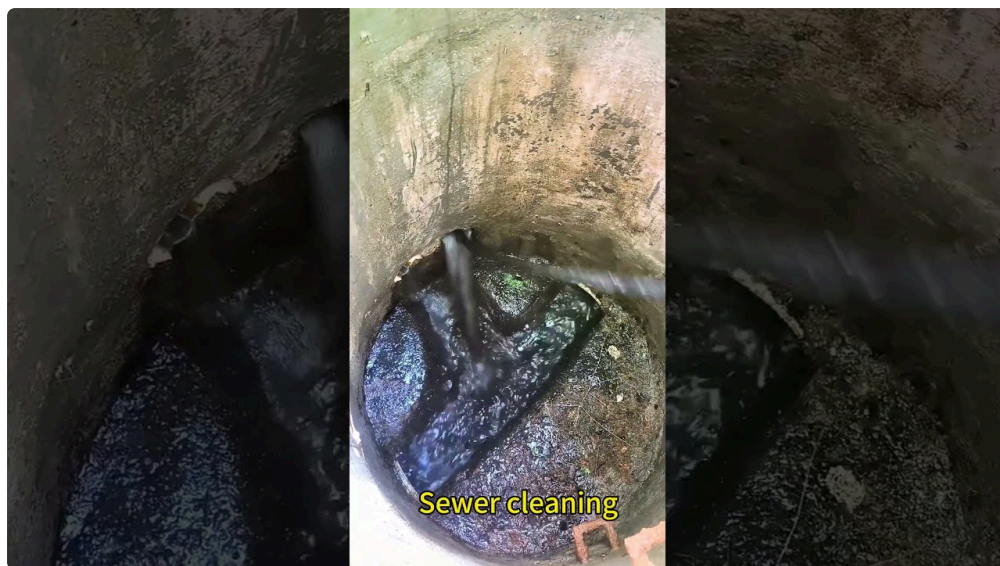
Σε πολυκατοικία του '80, διαρκής δυσοσμία στο κεντρικό κλιμακοστάσιο. Η κάμερα ανέδειξε μικρορωγμές στο οριζόντιο δίκτυο της πυλωτής και ένα σημείο καθίζησης 1,5 εκατοστού. Η ροή έμενε πίσω, τα λύματα στάσιμα, και τα αέρια έβρισκαν διέξοδο από σιφόνια που είχαν στεγνώσει. Προτάθηκε τμηματική ανακατασκευή σε μήκος τεσσάρων μέτρων. Η δουλειά έγινε σε μία ημέρα, με προσωρινή παράκαμψη, και το πρόβλημα εξαφανίστηκε.

Σε νέα ανακαίνιση διαμερίσματος, συνεχείς αποφράξεις στο μπάνιο. Οποιοσδήποτε θα υποψιαζόταν χρήση χαρτιών ή προϊόντων. Η μικρή κάμερα έδειξε λάθος σύνδεση στο σιφόνι δαπέδου και κακή κλίση σε κλάδο 50 mm. Με διόρθωση κλίσης 1,5 τοις εκατό και αντικατάσταση των συνδέσεων, οι αποφράξεις σταμάτησαν. Αυτό δεν θα φαινόταν ποτέ χωρίς επιθεώρηση.
